# L'horloge de l'église St-Martin d'Onoz

## La rénovation de 2016

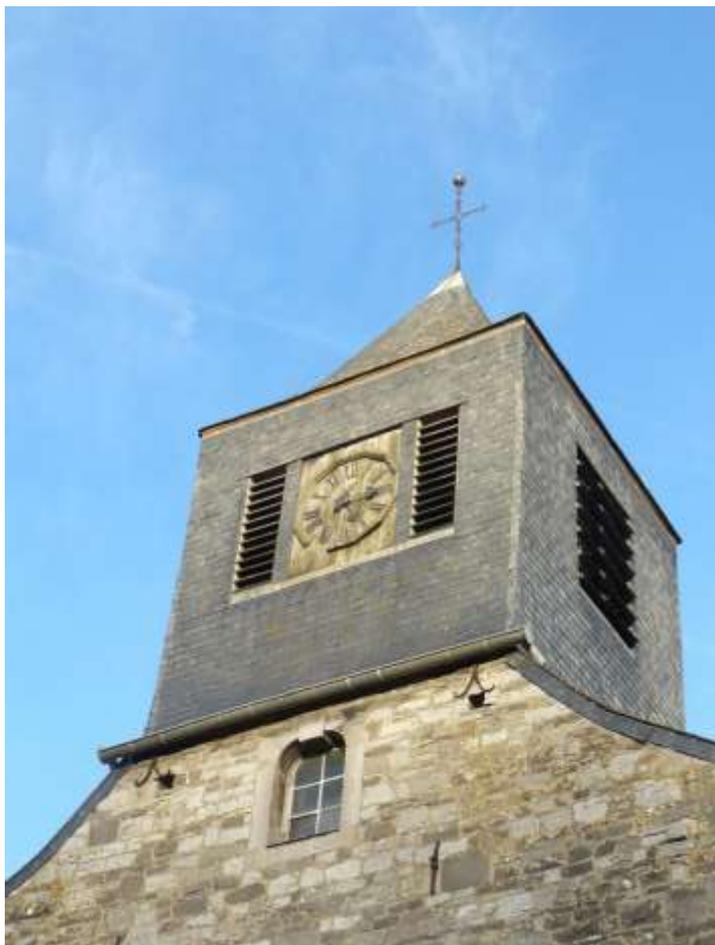
Voici une vue du clocher avec le cadran de l'horloge avant la restauration.

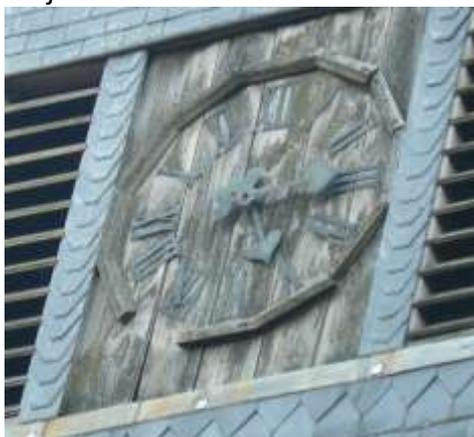
Une vue rapprochée du même cadran,  
un jour sans soleil

- La rénovation du cadran.  
Le fond du cadran, en planches de méranti, a été conservé. Il a juste été nettoyé, les planches ont été retournées et le tout a été peint en brou de noix.  
Les petits bois formant un dodécagone entourant les chiffres sont nouveaux (les anciens étaient pourris).  
Les chiffres et les aiguilles sont d'origine. Ils ont été nettoyés et recouverts de feuilles d'or.

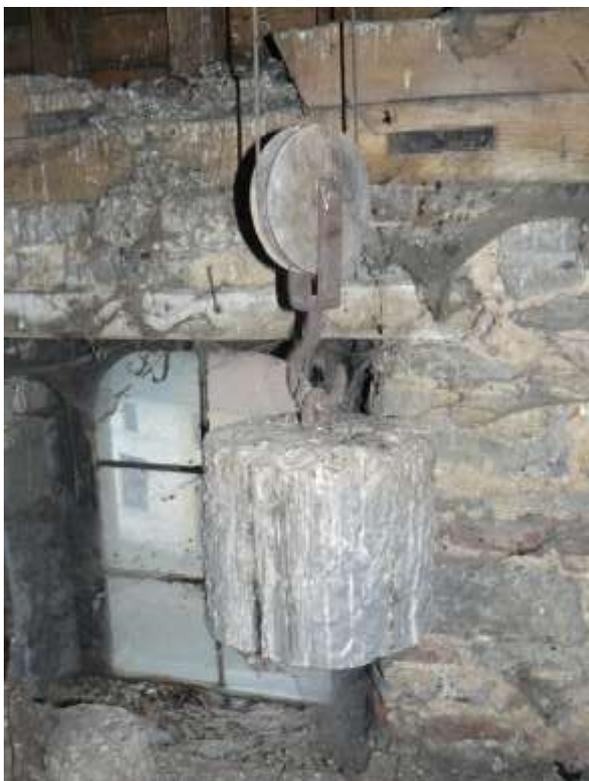
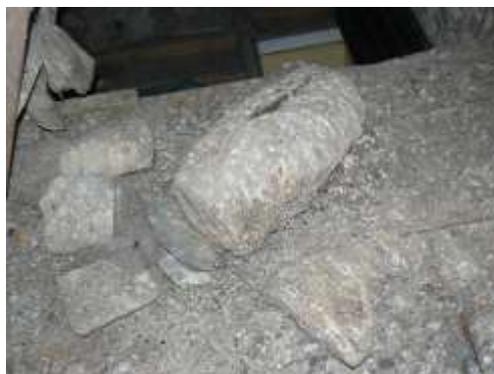
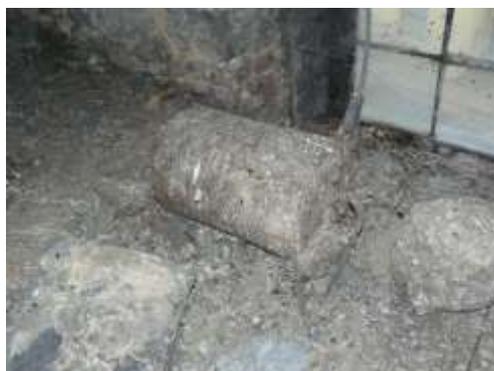
Le mécanisme de commande des aiguilles et du marteau pour sonner les heures

- Le mécanisme de l'horloge n'est plus complet. Il manque le balancier et quelques pièces d'accouplement. Les manivelles n'ont pas été retrouvées.
- L'horloge actionnait un marteau qui sonnait les heures. Ce marteau frappait la grande cloche de 1846.

- Le mécanisme de l'horloge.  
Il a été remplacé par un moteur électrique commandant les aiguilles et un marteau électrique pour sonner les heures. Comme précédemment, ce marteau frappe la grosse cloche de 1846. Le moteur et le marteau sont commandés par une centrale électronique située au jubé. Cette centrale est pilotée par ondes radio afin de garantir l'heure exacte et les changements d'heures. Elle peut être programmée pour choisir les plages de sonneries (par exemple, de 7h à 22h). Elle permet également de sonner le glas.

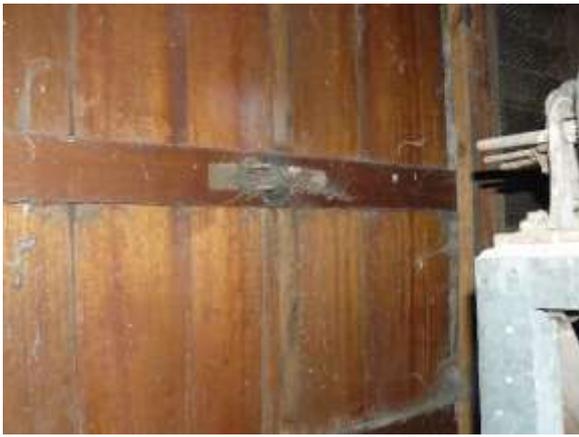
Les poids

- Le mécanisme de l'horloge était posé sur un chevalet. Il était situé dans le clocher, juste derrière le cadran.
- L'horloge était actionnée par deux poids<sup>1</sup> (un en fonte et l'autre en pierre) suspendus à des câbles. Il fallait remonter ces poids à l'aide d'une manivelle. Vu la longueur du câble et le diamètre des cylindres autour desquels ils étaient enroulés, on peut estimer qu'il fallait remonter ces poids une fois par jour. Et donc, le sonneur devait monter dans le clocher quotidiennement ...

- Les câbles soutenant les poids ne sont pas identiques. Le diamètre d'un de ceux-ci paraît même exagéré. On peut donc supposer qu'ils ont été échangés lors de travaux d'entretien.

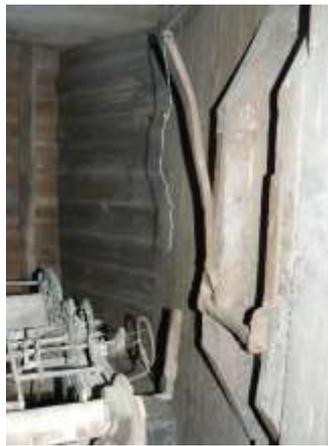
L'arrière du cadran

- Le cadran est en planches de méranti (!). On peut donc en déduire qu'il n'est pas du XIXe siècle. Peut-être a-t-il été remplacé à l'occasion de la réfection de la toiture de l'église en 1978 ?

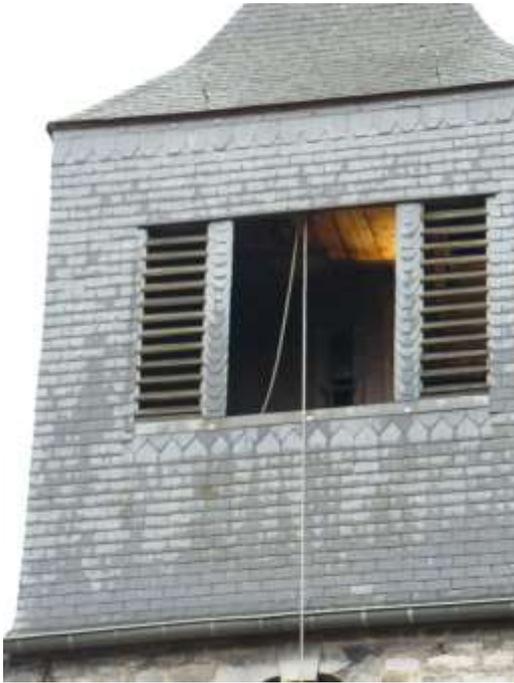
*L'ancien cadran est enlevé.*

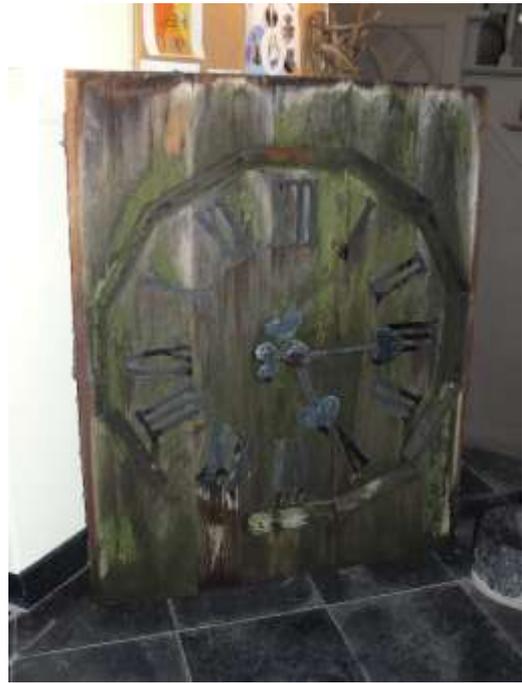
*L'ancien cadran, déposé dans l'église*

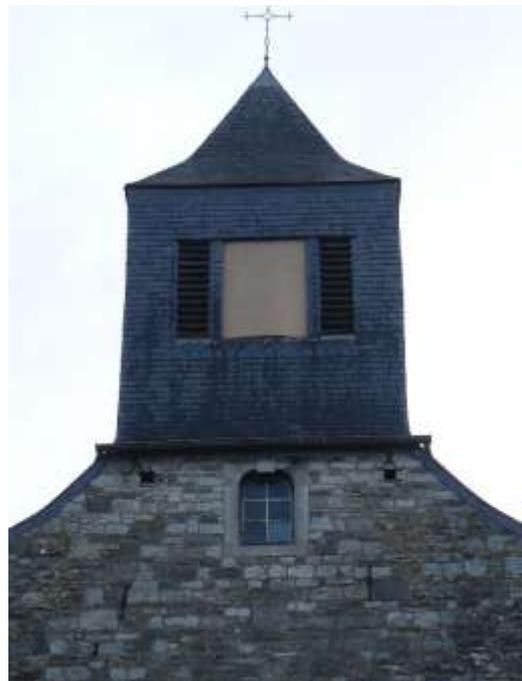
*La baie du cadran temporairement rebouchée*

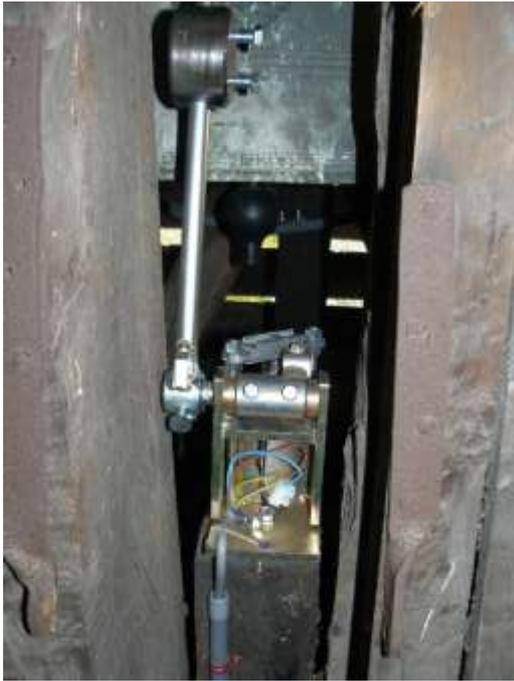
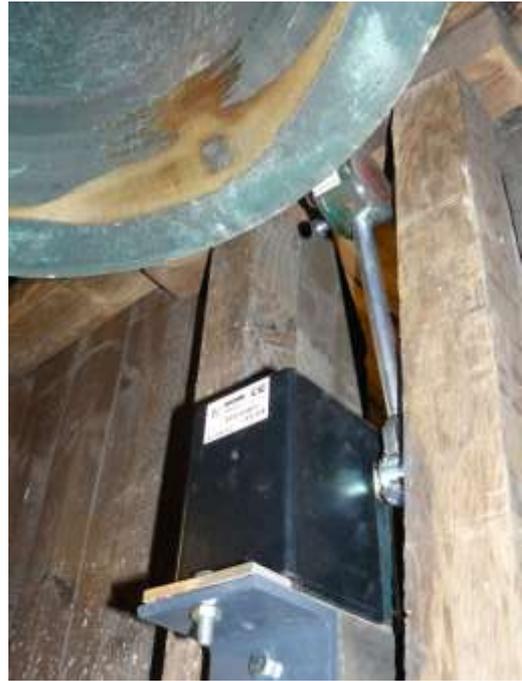
*Le nouveau marteau*

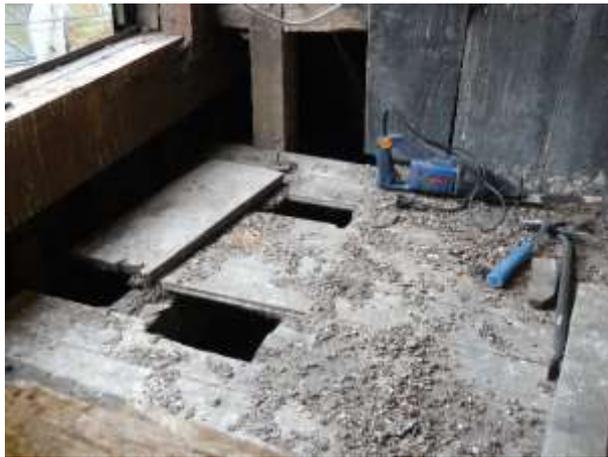
*L'emplacement de l'ancien mécanisme, avec les trous pour le passage des câbles des poids.*

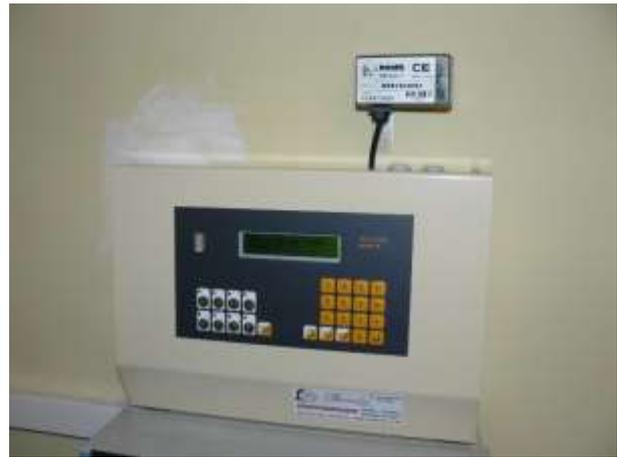
*La nouvelle centrale électronique*

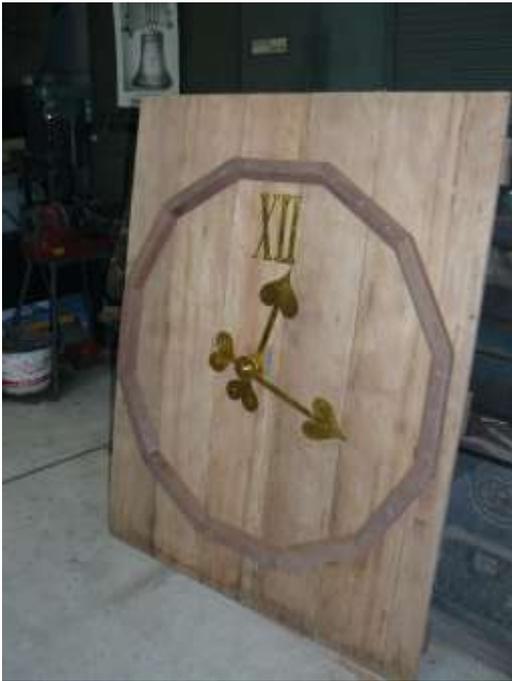
*Le cadran en cours de restauration*

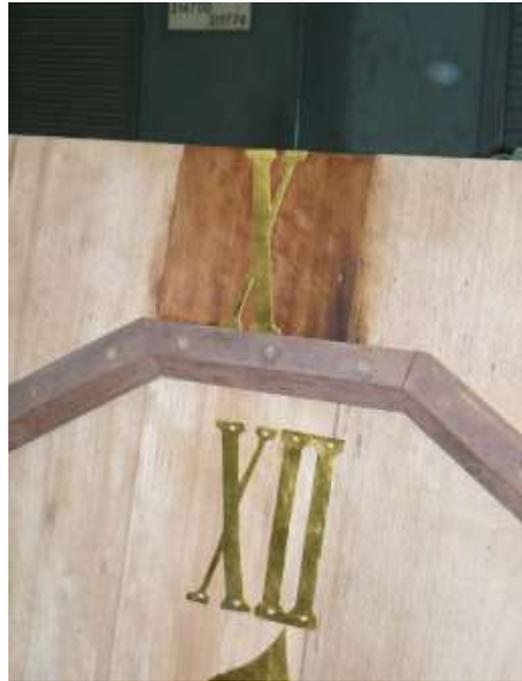
*Un essai de couleur*

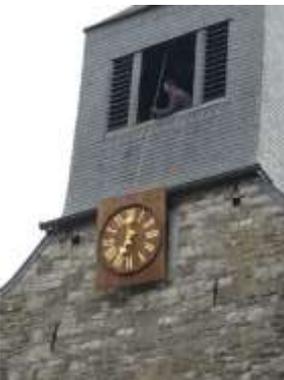
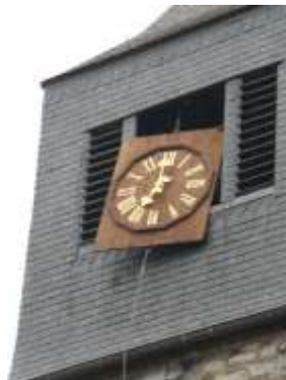
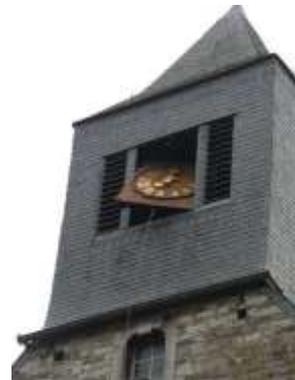
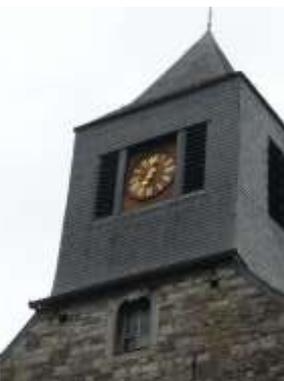
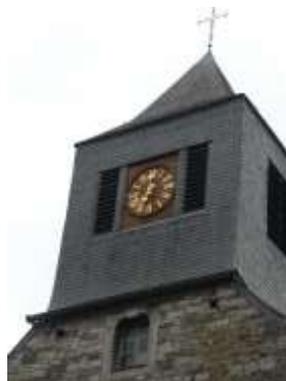
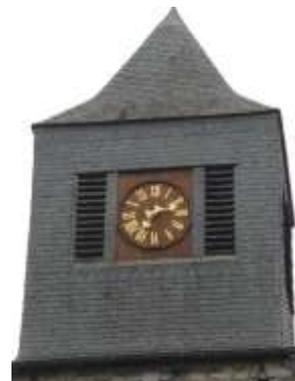
*La remise en place du cadran et la mise à l'heure*

1. Etape 1 – le 3 février 2016  
Enlèvement de l'ancienne horloge.  
Enlèvement du cadran et fermeture temporaire de la baie.  
Installation de la nouvelle centrale électronique.  
Installation du nouveau marteau.
2. Etape 2 – à l'atelier de M.Baudri à Tellin  
Nettoyage, réparation et peinture du cadran  
Nettoyage et couverture en feuilles d'or des chiffres et des aiguilles.
3. Etape 3 – le 26 février 2016  
Installation du cadran restauré.  
Interconnexion de différents éléments.  
Test final.  
Mise à l'heure et première sonnerie.

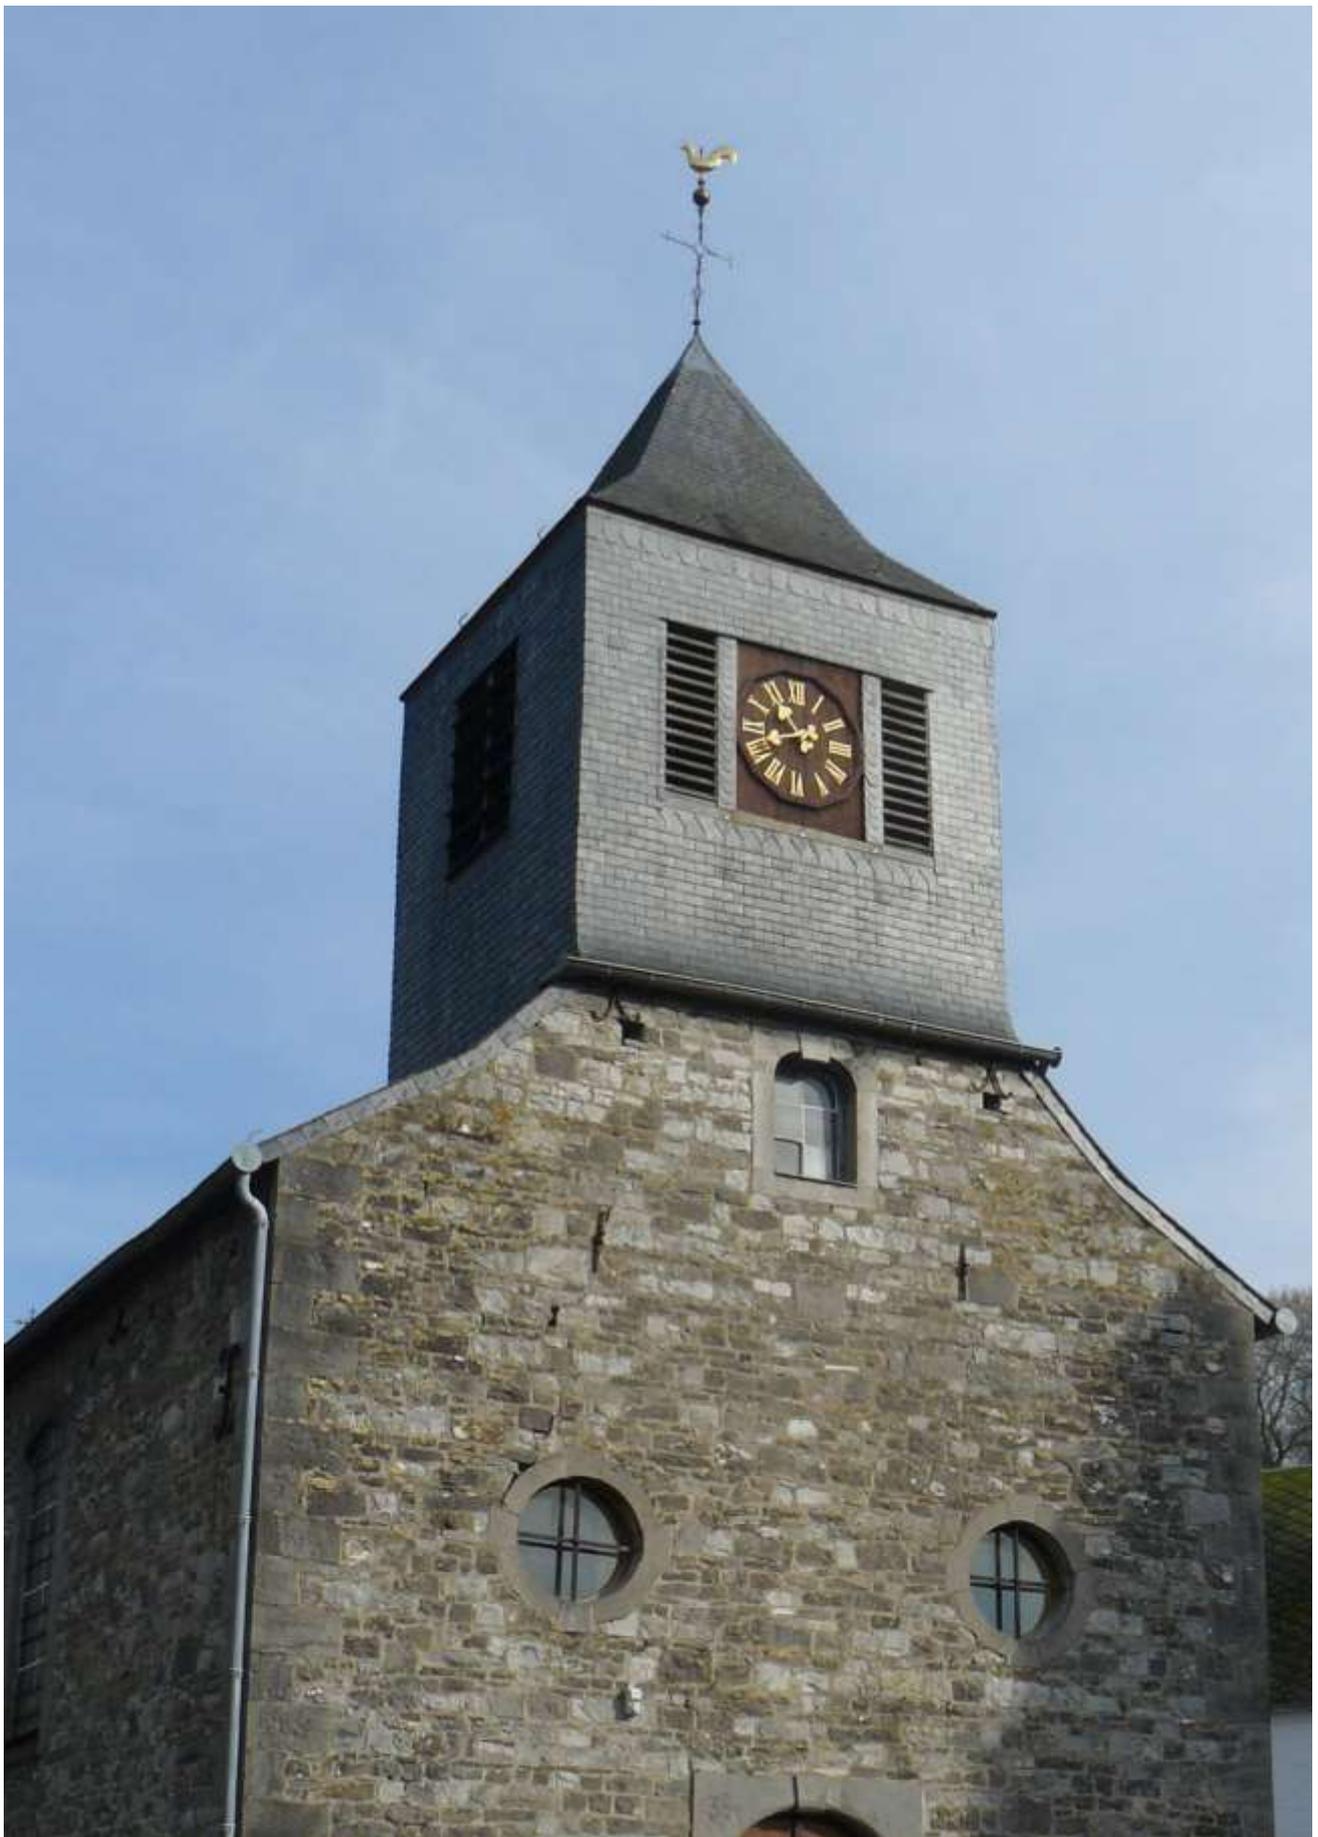
L'église après rénovation de l'horloge (photo prise le 27 février 2016)
